## 付録－ 7 損傷度判定及び対策検討の目安

表付 7-2 損傷度判定区分と損傷状況(1/19)

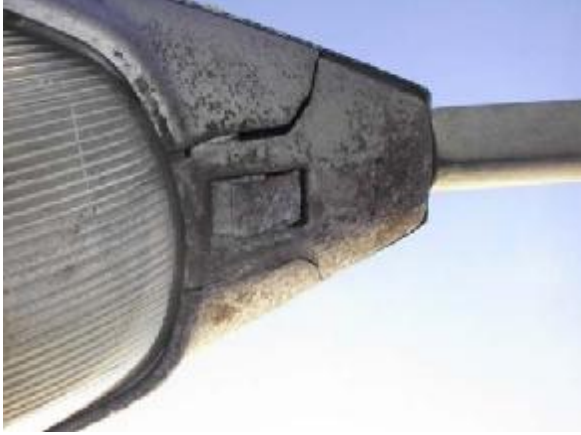
損傷判定区分	亀裂	部 位	灯具及び灯具取付け部	
e

状 況	灯具に、亀裂が確認される。
			要 因	振動によるものと考えられる。
			措置の目安	灯具を交換する必要がある。
			備 考	
c

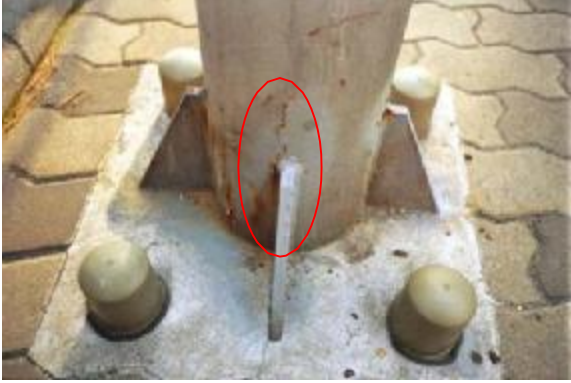
損傷 判定 区分	亀裂	部 位	柱脚部 (リブ取付け溶接部)	
e

状 況 リブ取付け溶接部に、亀裂（写真では塗膜の割れ）が視認された。	要 因 振動によるものと考えられる。
c

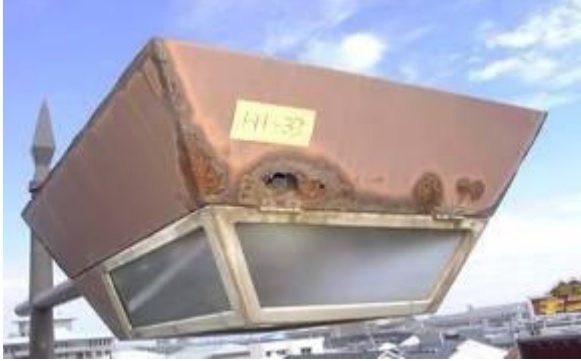
損傷判定区分	腐食（防食機能の劣化）	部 位	灯具及び灯具取付け部	
e

状 況	断面欠損を伴う腐食が認められた。
			要 因	経年劣化が要因と考えられる。
			措置の目安	灯具の更新が必要であると考ええる。
			備 考	
c

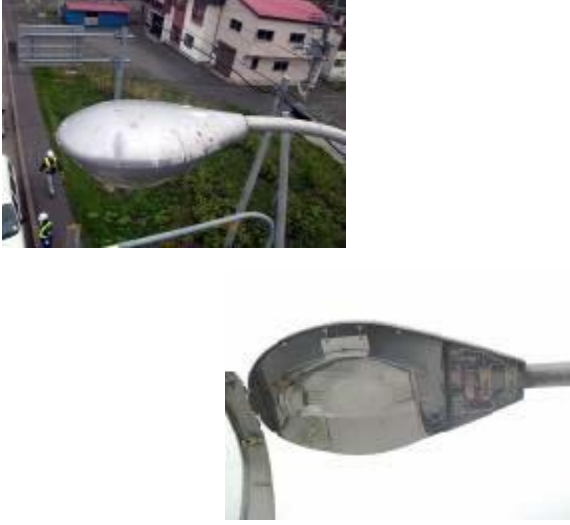
状 況	部分的に錆が発生している。板厚減少は認められない。
			要 因	経年劣化によるものと考えられる。
			措置の目安	板厚減少を伴う腐食に進行する恐れがある場合は、部分的な補修塗りが必要である。
			備 考	
a	 		状 況	健全な状態である。
			要 因	-
			措置の目安	-
			備 考

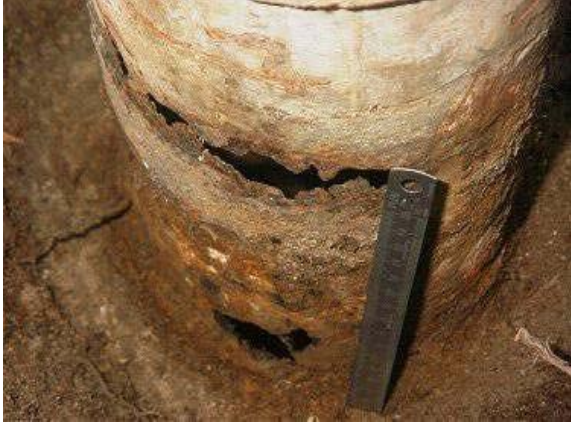
損傷判定区分	腐食（防食機能の劣化）	部 位	柱脚部（路面境界部）	
e

状 況	路面を掘削したところ、埋設箇所へ腐食による断面の貫通が確認された。
			要 因	支柱と路面との隙間に水が滞り、腐食を進行させたものと考えられる。
			措置の目安	早急に更新する必要があると考える。
			備 考	
c

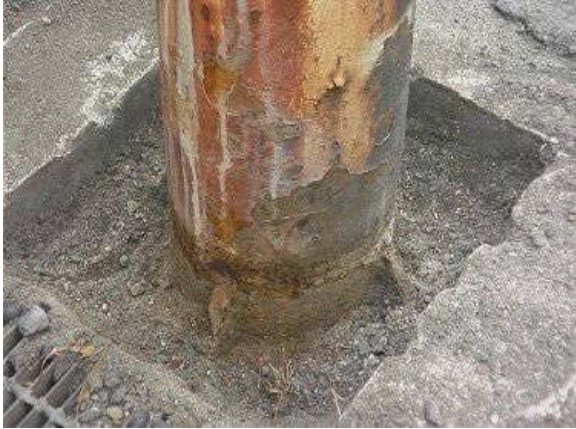
状 況	路面を掘削したところ、埋設箇所へ腐食が視認された。なお、板厚調査の結果、残存板厚は管理値を満足している。
			要 因	支柱と路面との隙間に水が滞り、腐食を進行させたものと考えられる。
			措置の目安	塗替を行い腐食の進行を抑制するとともに、必要に応じてコンクリートなどで根巻きし、排水勾配を設ける。
			備 考	
a

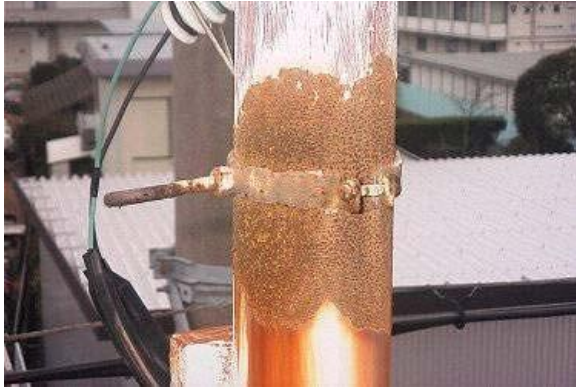
損傷 判定 区分	腐食（異種金属接触腐食）	部 位	支柱本体 （取付けバンド）	
e

状 況	支柱に取付けられたバンド部に局所的な腐食が生じている。
			要 因	バンドに雨水が滞水し腐食が生じたか、異種金属接触が要因と考えられる。
			措置の目安	部分的な補修塗りを行うか、異種金属接触が原因の場合はバンドの更新が必要と考えられる。
			備 考	
c

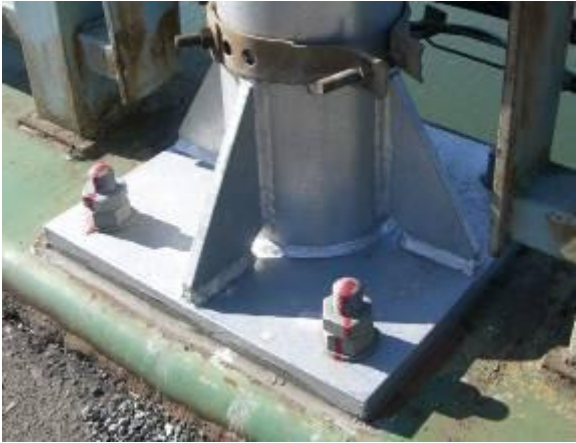
状 況	アンカーボルトにゆるみが確認された。
			要 因	振動によるものと考えられる。
			措置の目安	増し締めする必要があると考えられる。また、状況に応じてゆるみ止め対策を施す必要がある。
			備 考	
a

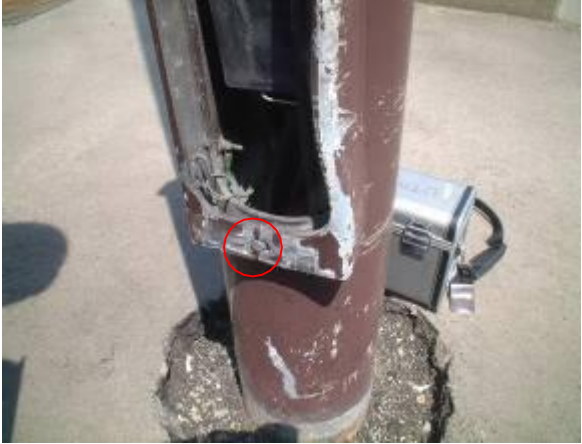
損傷判定区分	破断	部 位	開口部 (電気設備用開口部)	
			状 況	要 因
e

電気設備用開口部の蓋の取付けボルトが破断している。	衝突によるものと考えられる。
			措置の目安	ボルトの交換と、開口部を補修する必要がある。
			備 考	
			状 況	
c			要 因	
			措置の目安	
			備 考	
			状 況	
a

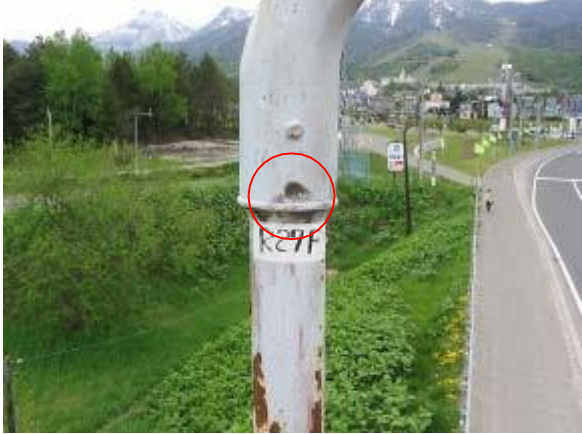
損傷判定区分	破断	部 位	支柱継手部 (上下管取付け部)	
			状 況	
e

状 況	上下管の取付け部が鞍管構造となっており、この部位のボルトが破断している。
			要 因	振動によるものと考えられる。
			措置の目安	ボルトの交換か、取付管を更新する必要がある。
			備 考	
c	/		状 況	/
			要 因	/
			措置の目安	/
			備 考	/
a

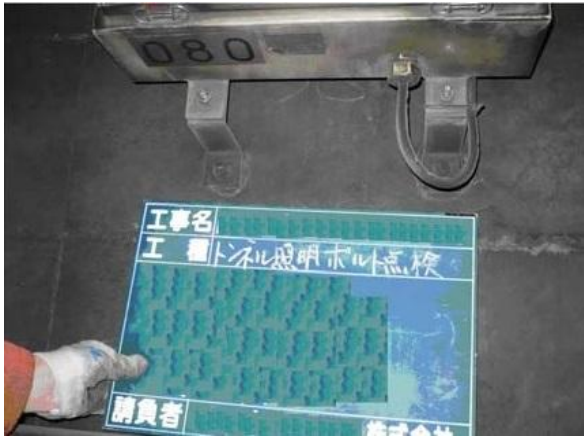
状 況	腐食が生じている。断面の減少等は認められない。
要 因			経年的な劣化や、大気中の化学腐食成分等の外的要因によるものと思われる。	
措置の目安			次回点検までに腐食が著しく進行する恐れがある場合は、新規部材に更新する必要がある。	
備 考				
a
