吹付けアスベスト等の劣化状況の確認

吹付け材の劣化・損傷の有無により、維持保全を行うか、何らかの処理が行うかを判断する必要があります。

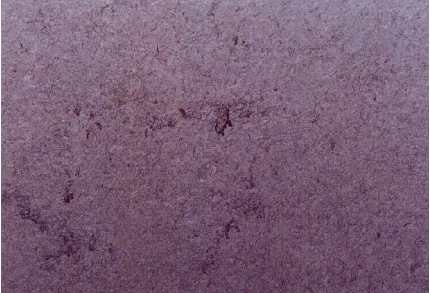
劣化現象	モデル図	事例写真
<p>①層表面の毛羽立ち</p> <p>吹付けアスベスト層の表層部で結合材の劣化などによってアスベスト繊維が毛羽立っているもの。</p>

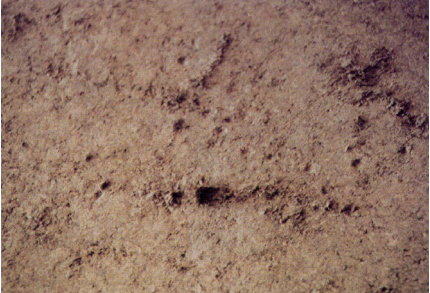
<p>②繊維のくずれ</p> <p>「毛羽立ち」の程度からさらに劣化が進行し、表層、又は表層下部の繊維がほぐれて荒れた状態になっているもの。</p>

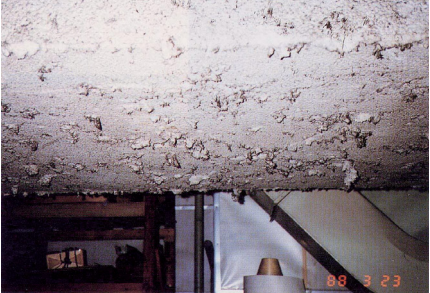
<p>③たれ下がり</p> <p>吹付けアスベスト層の一部が劣化、外力等によって層外へたれ下がっているもの。</p>

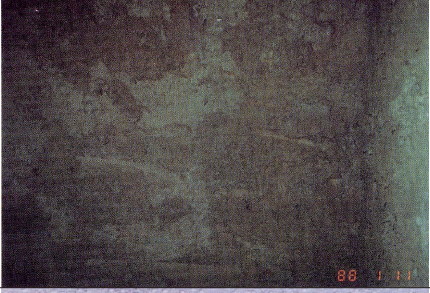
<p>④下地とアスベスト層との間の浮き・はがれ</p> <p>アスベスト層の下地への付着力が低下することによって、アスベスト層と下地との間にすき間、はく離がみられるもの。</p>

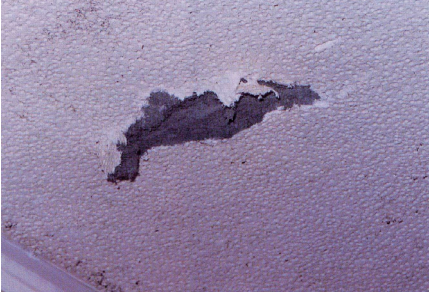
<p>⑤層の局部的損傷・欠損</p> <p>人為的、又は経時的変化によって、アスベスト層の表面、層自体の層間・下地間で生じた局部的な凹凸、はく落、はく離。</p>

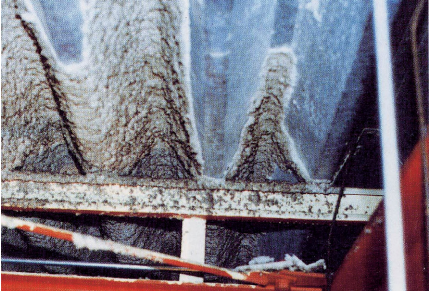
<p>⑥層の損傷・欠損</p> <p>人為的、もしくは経時的変化によって生じた施工面のほぼ全面にわたる凹凸、はく落、はく離。</p>
