# 平成 29 年 7 月 9 日の大雨で治水施設が効果を発揮!!

## 施設の稼働状況

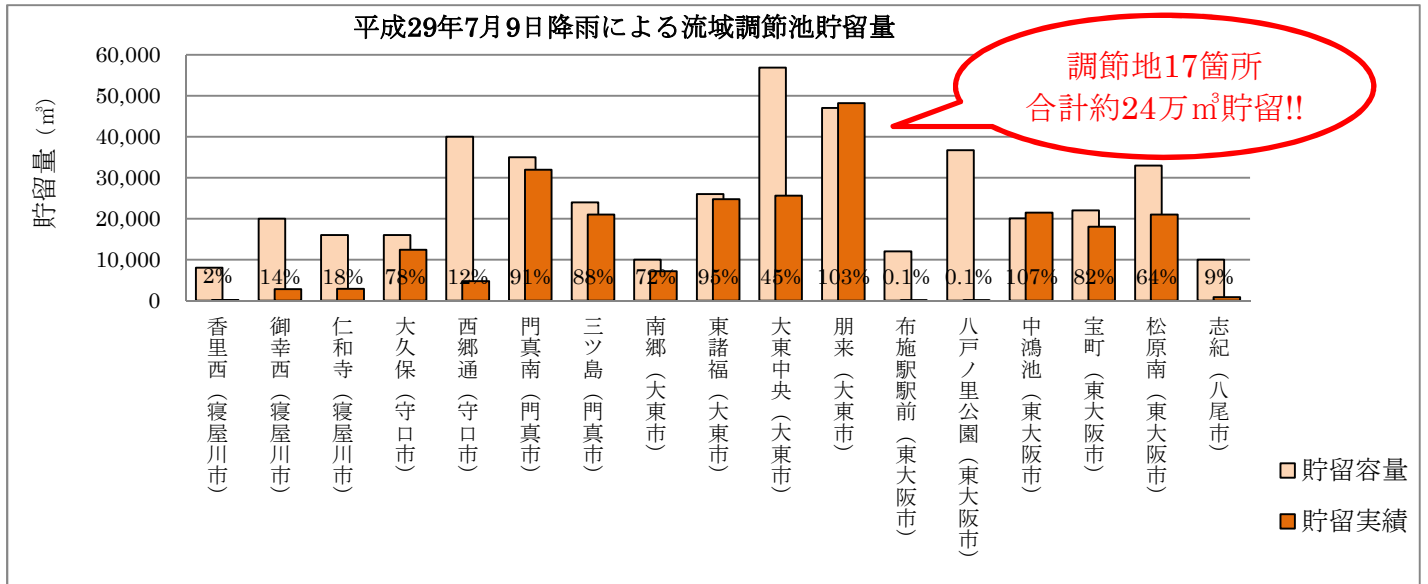
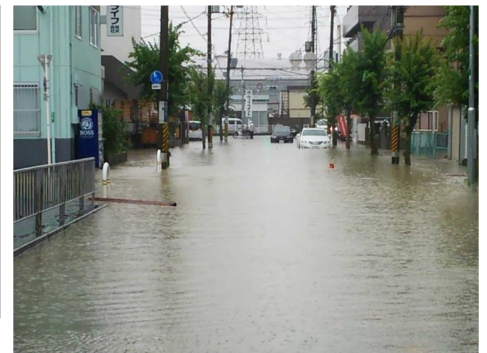
浸水状況 (東大阪市内) ※東大阪市提供

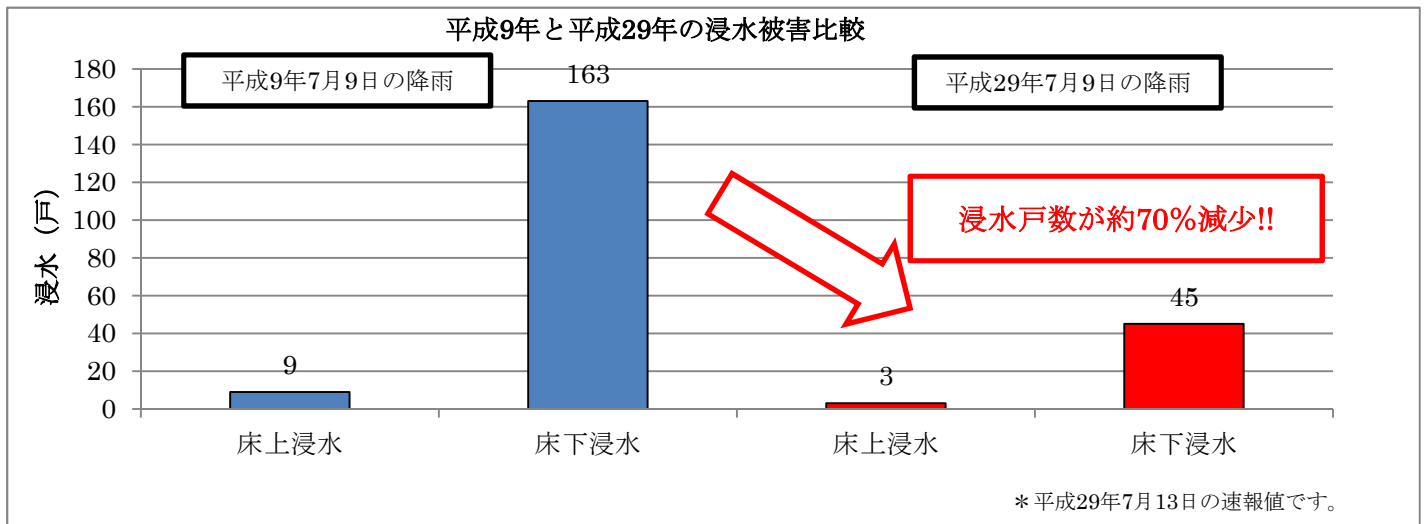
## 今回と同規模の降雨との比較

平成9年7月9日 雨量  
 総雨量 61mm  
 時間最大雨量  
 枚岡 45mm/h  
 恩智川緑地 37mm/h  
 寝屋川緑地 13mm/h

平成29年7月9日 雨量  
 総雨量 63mm  
 時間最大雨量  
 恩智川緑地 46mm/h  
 枚岡 40mm/h  
 新田大橋 37mm/h
